# Solanova projekt

Környezetbarát energiatudatos panelépület–felújítási  
mintaprojekt Dunaújvárosban

Dr. Osztroluczky Miklós  
Dr. Csoknyai Tamás

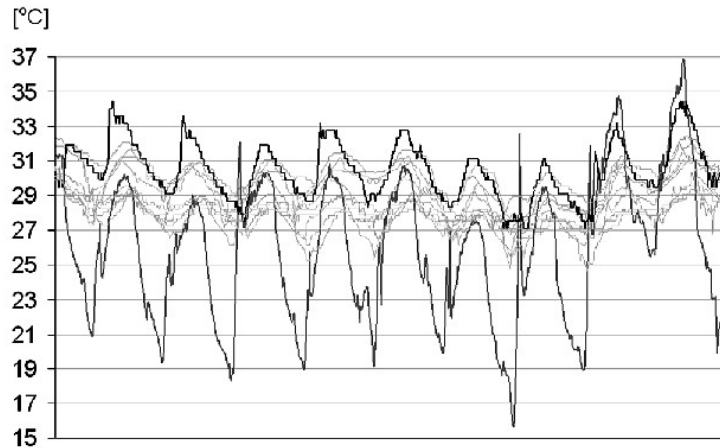
**2. ábra**

Ezt a mérések is igazolták, melyet a 8. ábra szemléltet. Az itt bemutatott egyhetes meleg nyári időszakban a helyiséghőmérséklet gyakran túllépte a külső levegő hőmérsékletét. A legmagasabb hőmérséklet 34-35 °C, a 30-33 °C pedig kifejezetten gyakori érték. A hőmérsékletek éjszaka is csak ritkán süllyedtek 27 °C alá. A legrosszabb hőkomfort a legfelső szintű déli fekvésű lakásokban volt mérhető. Ennek oka az alulhőszigetelt lapostető túlmelegedése, valamint az, hogy valamennyi ablak délre néz, ezért keresztuzatra nincs lehetőség.

*A Solanova épület 11 különböző fekvésű helyiségében mért léghőmérsékletek egy meleg nyári hét során. A nagy amplitúdójú vastag szürke görbe a külső hőmérsékletet, a fekete görbe pedig a legrosszabb fekvésű helyiségben (déli oldal, leghaltsó szint) mért értékeket mutatja.*

Ezen információk szükségessé tették, hogy a nyári hőkomfort javítását az elsődleges tervezési célok közé emeljük, mégpedig passzív építészeti eszközökkel, a mesterséges hűtés elkerülésével. A mesterséges hűtés ugyanis - magas villamos energiafelhasználása miatt - nem egyeztethető össze a projekt környezetvédelmi elveivel.

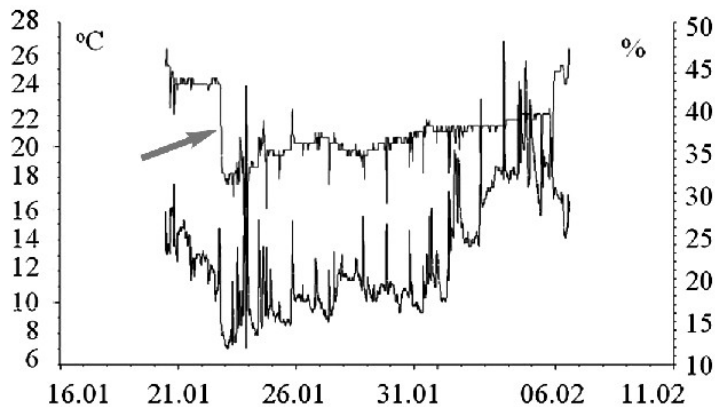
**3. ábra**

A végfalak menti, 2-3 lehűlő felülettel rendelkező helyiségekben a léghőmérséklet 5-6 °C-kal alacsonyabbnak bizonyult, mint a kedvezőbb fekvésű lakásokban. (2. ábra). Míg az épület egyik részében pulóvert viseltek a lakók, más részében rövidnadrágot, vagy egész nap nyitva tartották az ablakokat. A 3. ábra felső görbájén nyíl jelzi azt a pillanatot, amikor átvittük a mérőműszert az egyik lakásból a másikba. Jól látható a hőfokesés.

Az alsó görbe a relatív nedvességtartalom alakulását mutatja, rávilágítva a téli komfort egy másik problémájára. A légtömorség ezen épületekben rendkívül alacsony, ezért a levegő nagyon száraz: nem ritka a 20 % alatti relatív nedvességtartalom. Bár az alacsony nedvességtartalom a lakók számára kellemetlen, megakadályozza azt, hogy a rossz minőségű, hűvös belső felületű csomópontok bepenészedjenek.

*Felső görbe: léghőmérsékletek két különböző fekvésű helyiségben. Az érzékelőt a nyíl által jelölt pontban helyeztük át egyik helyiségből a másikba. Alsó görbe: relatív nedvességtartalom ugyanazon helyiségekben.*

A felújítás eredményeképpen magas légtömorségi szint várható, de a külső hőszigetelés minimalizálja a hőhídhatást, megemelve ezáltal a felületi hőmérsékletet, ezért a magasabb nedvességtartalom várhatóan nem okoz problémát.

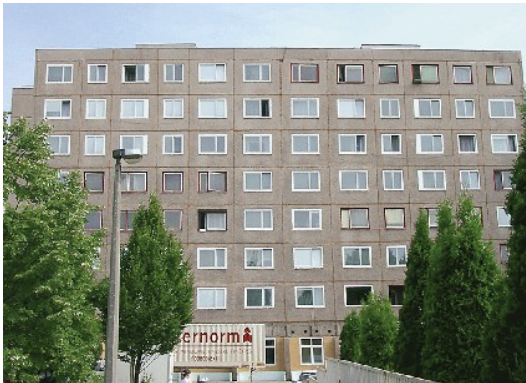
**7. ábra**

*A déli homlokzat képe felújítás előtt*

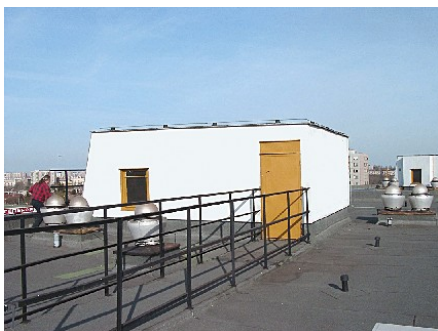
**12. ábra**

A  $454 \text{ m}^2$  alapterületű lapostető az építés idejére (1978) jellemző kialakítású, meglehetősen avult állapotú (12. és 13. ábrák) és mai szemmel alulhőszigetelt ( $U = 1,05 \text{ W/m}^2\text{K}$ ), és elfogadhatatlan rétegfelépítésű volt a következők szerint:

*A tető állapota a felújítás előtt*

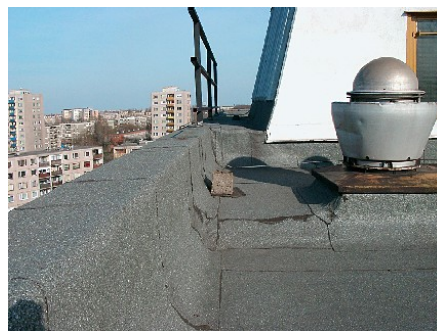
**13. ábra**

*A tető állapota a felújítás előtt (részlet)*

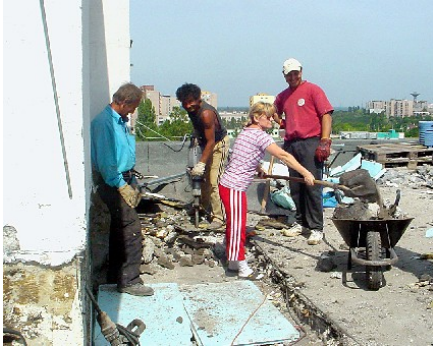
**14. ábra**  
*Bontás a közös képviselő  
közreműködésével*

A bontási munka (14. ábra) nem volt problémamentes, egyrészt a kavicsbeton réteg nagy szilárdsága miatt, másrészt pedig azért, mert – ahogyan az már lenni szokott – a bontási munkák másnapján hatalmas felhőszakadás érte a környéket, és ennek következtében két lakás be is ázott. Ráadásul Dunaújvárosban nemcsak az elbontott bitumeneslemez szigetelést, hanem az azzal „szennyezett” betontörmelékét is veszélyes hulladéknak minősítették, ami felborította az eredeti árkalkulációt.

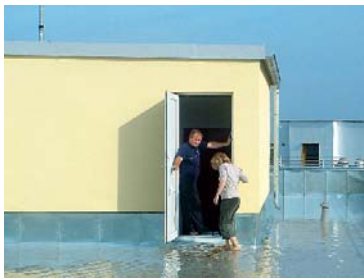
**22. ábra**

*A csapadékvíz-szigetelés elárasztása*

A szigetelő és bádogos munkák elkészülte után következett a vízpróba: a három napos árasztás (22. ábra) egy helyen hibát jelzett, aminek javítása után ezt a tetőszakaszt – most már színezett vízzel – újból elárasztottuk.
