Solanova projekt

Környezetbarát energiatudatos panelépület–felújítási
mintaprojekt Dunaújvárosban

Dr. Osztroluczky Miklós
Dr. Csoknyai Tamás

**Európai Unió 5. Kutatásfejlesztési és Demonstrációs Keretprogram
Contract NNE5-2001-923**

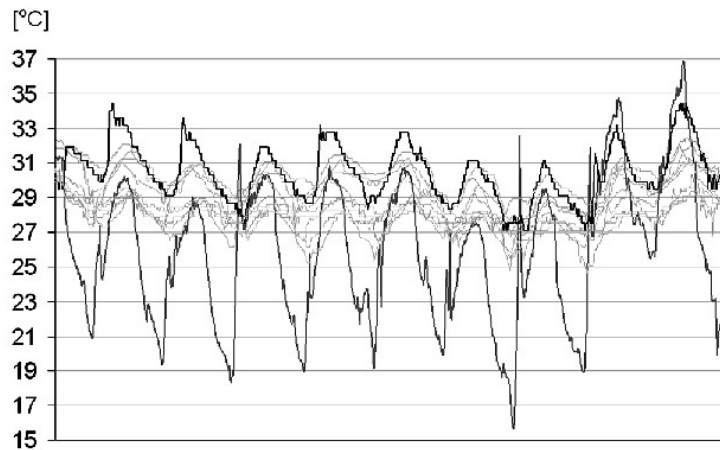
2. ábra

Ezt a mérések is igazolták, melyet a 8. ábra szemléltet. Az itt bemutatott egyhetes meleg nyári időszakban a helyiséghőmérséklet gyakran túllépte a külső levegő hőmérsékletét. A legmagasabb hőmérséklet $34\text{-}35 \text{ }^\circ\text{C}$, a $30\text{-}33 \text{ }^\circ\text{C}$ pedig kifejezetten gyakori érték. A hőmérsékletek éjszaka is csak ritkán süllyedtek $27 \text{ }^\circ\text{C}$ alá. A legrosszabb hőkomfort a legfelső szintű déli fekvésű lakásokban volt mérhető. Ennek oka az alulhőszigetelt lapostető túlmelegedése, valamint az, hogy valamennyi ablak délre néz, ezért keresztuzatra nincs lehetőség.

A Solanova épület 11 különböző fekvésű helyiségében mért léghőmérsékletek egy meleg nyári hét során. A nagy amplitúdójú vastag szürke görbe a külső hőmérsékletet, a fekete görbe pedig a legrosszabb fekvésű helyiségben (déli oldal, leghaltsó szint) mért értékeket mutatja.

Ezen információk szükségessé tették, hogy a nyári hőkomfort javítását az elsődleges tervezési célok közé emeljük, mégpedig passzív építészeti eszközökkel, a mesterséges hűtés elkerülésével. A mesterséges hűtés ugyanis - magas villamos energiafelhasználása miatt - nem egyeztethető össze a projekt környezetvédelmi elveivel.

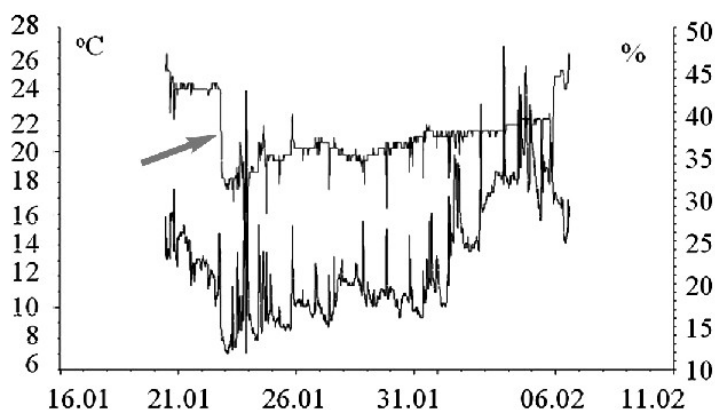
A végfalak menti, 2-3 lehűlő felülettel rendelkező helyiségekben a léghőmérséklet 5-6 °C-kal alacsonyabbnak bizonyult, mint a kedvezőbb fekvésű lakásokban. (2. ábra). Míg az épület egyik részében pulóvert viseltek a lakók, más részében rövidnadrágot, vagy egész nap nyitva tartották az ablakokat. A 3. ábra felső görbéjén nyíl jelzi azt a pillanatot, amikor átvittük a mérőműszert az egyik lakásból a másikba. Jól látható a hőfokesés.

Az alsó görbe a relatív nedvességtartalom alakulását mutatja, rávilágítva a téli komfort egy másik problémájára. A légtömörség ezen épületekben rendkívül alacsony, ezért a levegő nagyon száraz: nem ritka a 20 % alatti relatív nedvességtartalom. Bár az alacsony nedvességtartalom a lakók számára kellemetlen, megakadályozza azt, hogy a rossz minőségű, hűvös belső felületű csomópontok bepenészedjenek.

Felső görbe: léghőmérsékletek két különböző fekvésű helyiségben. Az érzékelőt a nyíl által jelölt pontban helyeztük át egyik helyiségből a másikba. Alsó görbe: relatív nedvességtartalom ugyanazon helyiségekben.

A felújítás eredményeképpen magas légtömörégi szint várható, de a külső hőszigetelés minimalizálja a hőhídhatást, megemelve ezáltal a felületi hőmérsékletet, ezért a magasabb nedvességtartalom várhatóan nem okoz problémát.

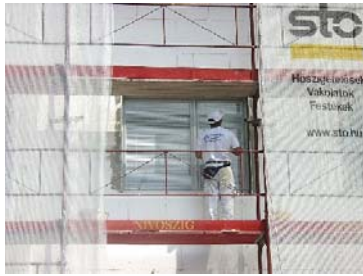
4. ábra
Homlokzat hőszigetelése

A homlokzati falak hőszigetelése a lakószinteken ragasztással és mechanikai rögzítéssel felerősített expandált polisztirolhab lapokkal történt a panelhézagok PUR-hab kitöltését követően (4. ábra).

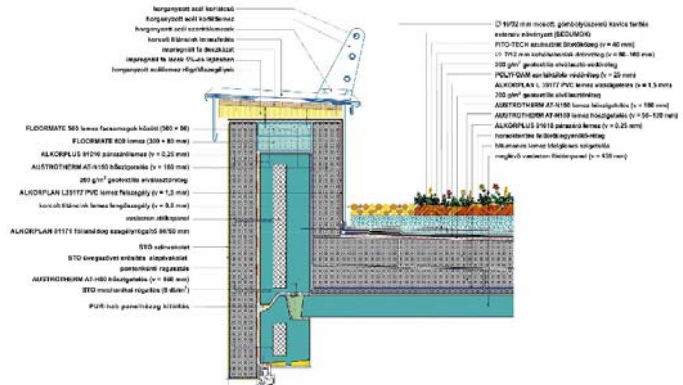
18. ábra

Homlokzati fal és lapostető csatlakozása (részletrajz)

A jelentős hőhidat képező attikafalak hőszigetelése 16 cm vastag expandált és extrudált polisztirolhab lemezekkel történt, megszakítatlanul csatlakoztatva a külső fal azonos vastagságú hőszigetelő rétegéhez (18. ábra).

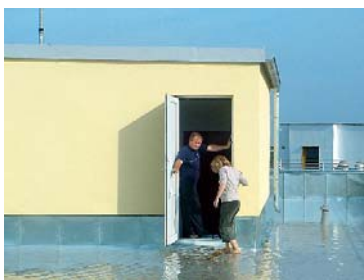
22. ábra

A csapadékvíz-szigetelés elárasztása

A szigetelő és bádogos munkák elkészülte után következett a vízpróba: a három napos árasztás (22. ábra) egy helyen hibát jelzett, aminek javítása után ezt a tetőszakaszt – most már színezett vízzel – újból elárasztottuk.
