Extenzív zöldtető kialakítása a régi lapos tető teljes felújításával

Az átalakítás során az eredetileg egyhéjú, egyenes rétegrendű nem járható, aluhőszigetelt lapos tető szigetelő rétegeit elbontották az előregyártott vasbeton födémpanelek felső síkjáig.

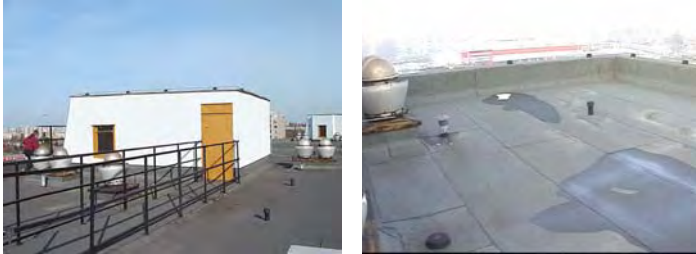
A lapos tető állapota a felújítás előtt

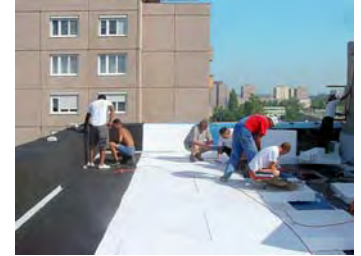
Az AUSTROTHERM hőszigetelő táblák fektetése

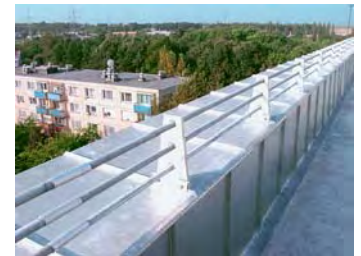
A mellvédfalak titáncink lemez burkolata

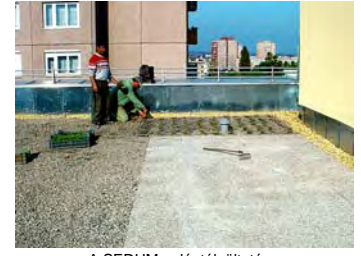
A SEDUM palánták ültetése

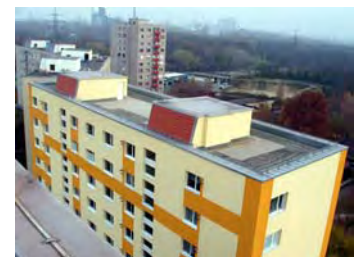
A felújított tető részlete
