# Solanova projekt

Környezetbarát energiatudatos panelépület–felújítási  
mintaprojekt Dunaújvárosban

Dr. Osztroluczky Miklós  
Dr. Csoknyai Tamás

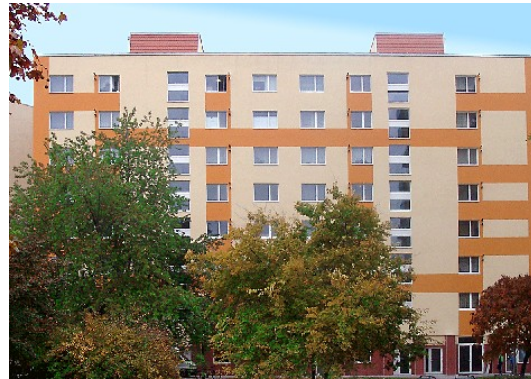
**8. ábra**

*A déli homlokzat képe felújítás után*

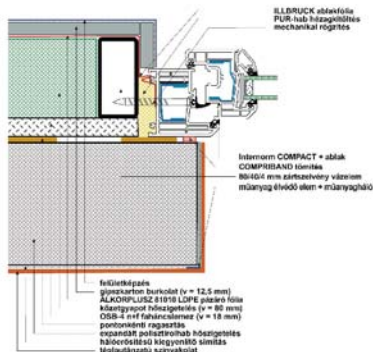
**9. ábra**

*Földszinti szerelt fal részlete*

A földszinten az avult, károsodott ajtók, kapuk és portálok elbontása után a falnyílásokba zártszelvényekből hegesztett acél vázszerkezet került a vázelemek közeinek közetgyapot lemez kitöltésével. A vázszerkezet belső oldalára hatékony párazáró foliát és gipszkarton burkolatot, külső oldalára pedig műfa lemezburkolatot szereltek a 12 cm vastag különleges minőségű expandált polisztirolhab lemez hőszigetelés fogadására (9., 10. és 11. ábrák). Ugyancsak ilyen

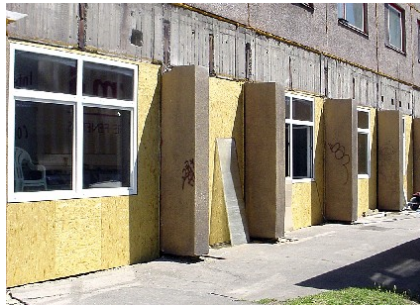
**10. ábra**

*Földszinti szerelt fal hőszigetelés előtt*

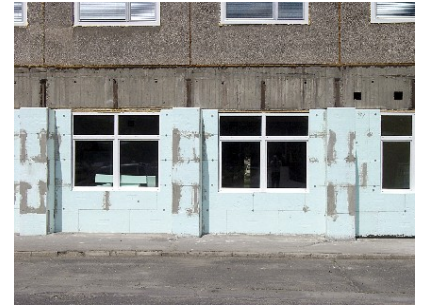
**11. ábra**

*Földszinti falak és vasbeton pillérek hőszigetelése*

hőszigetelő lapokkal burkolták körül a földszinti vasbeton pillérek homlokzatsíkból kinyúló részeit és a véghomlokzatok földszinti szakaszait is. A hőszigetelés fölé mindenhol hálórősítésű alapvakolat és kerámialapka burkolat kerül. A hőszigetelt külső fal névleges hőátbocsátási tényezője  $U = 0,20 \text{ W/m}^2\text{k}$ .

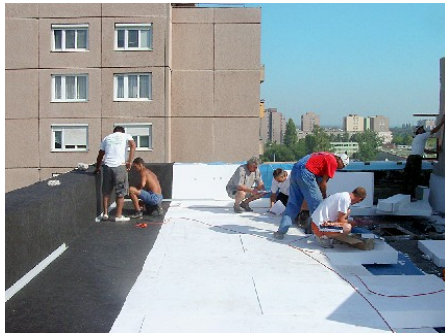
**17. ábra**

*Hőszigetelő táblák fektetése*

Párazáró réteggként a magas páradiffúziós ellenállású ( $R_v = 660 \text{ m}^2\text{secMPa/g}$ ), 600 cm széles, öntapadós ragasztószalagokkal végteleníthető, biztonságosan és gyorsan beépíthető LDPE fóliát használtuk. Ezt követte az 5-13 cm vastag lejtést adó hőszigetelés, majd a 16

cm vastag felső hőszigetelő réteg fektetése, mindkettő polisztirolhab táblából (17. ábra). Fontos volt a hőszigetelő táblák „hézagmentes” elhelyezése, az esetenként keletkező csatlakozási hézagok kitöltése.

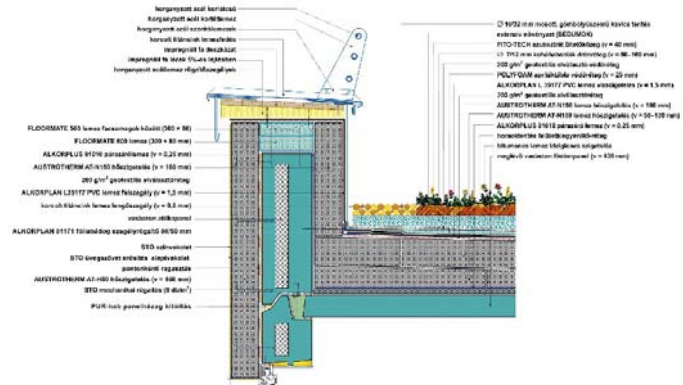
**18. ábra**

*Homlokzati fal és lapostető csatlakozása (részletrajz)*

A jelentős hőhidat képező attikafalak hőszigetelése 16 cm vastag expandált és extrudált polisztirolhab lemezekkel történt, megszakítatlanul csatlakoztatva a külső fal azonos vastagságú hőszigetelő rétegéhez (18. ábra).

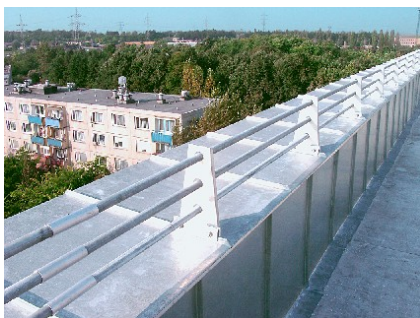
**19. ábra**

*Attikafal szegélyezése és lefedése*

Az attikafalak lefedése és szegélyezése korcolt titáncink lemezből készült, korlátként a fémlemez tetőfedéseknél használatos, az állókorcokra szorított hófogók megoldását adaptáltuk (19. ábra).

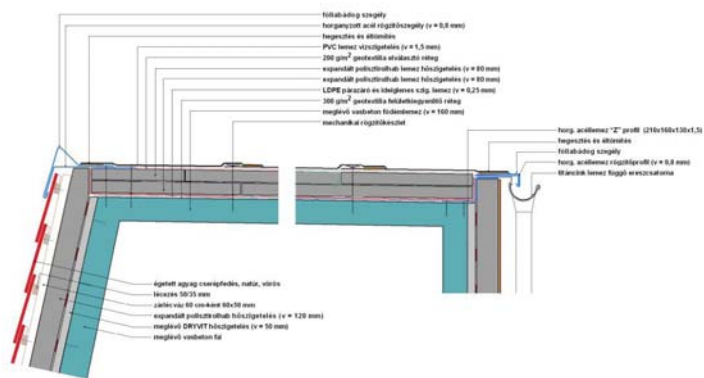
**20. ábra**

*Liftgépházak szigetelése (részletrajz)*

Az lejtésben kialakított tetőszerkezetű liftgépházak eredeti tetőszigetelésének elbontása után LDPE fólia párazáró réteget, 2x8 cm vastagságú expandált polisztirolhab lemez hőszigetelést, ezek felett pedig mechanikai rögzítésű PVC-P lemezszigetelést építettek be (20. és 21. ábrák). A tetők eresz- és párkányszegélyezése fóliabádog lemezből készült.

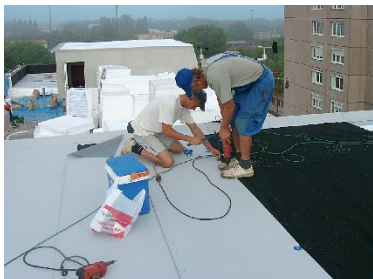
**21. ábra**

*Liftgépházak mechanikai rögzítésű csapadékvíz-szigetelése*

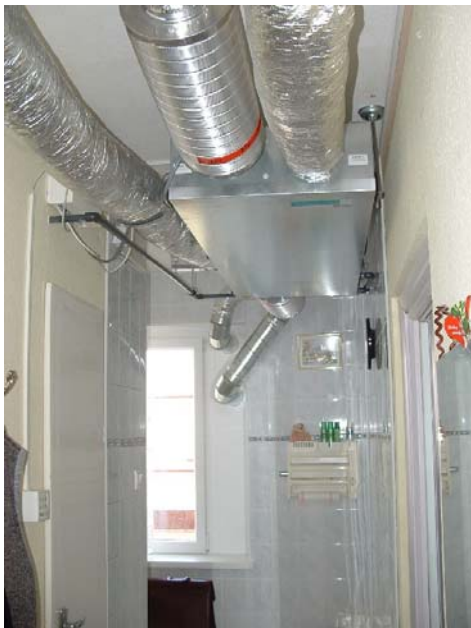
28. ábra

*A hővisszanyerő egység eltakarás előtt az előszobában*

A levegő be- és kivezetése a csökkentett méretű konyhaablakok melletti homlokzatsávban történik (28. ábra). A lakók  $100$  és  $180 \text{ m}^3/\text{h}$  között szabályozhatják a szállított frisslevegő mennyiségét. A légtechnikai rendszer tervezésének fő problémái a zajvédelem, a fagyvédelem, a beszívási és a kivezetési pont közötti rövidzár elkerülése, valamint a szükséges légmennyiség meghatározása voltak. Az ilyen típusú rendszer, bár Németországban már kiérleltnek számít, Magyarországon még gyakorlatilag ismeretlen, ezért ez volt a tervezés legtöbb vitára okot adó pontja.
