Solanova projekt

Környezetbarát energiatudatos panelépület–felújítási
mintaprojekt Dunaújvárosban

Dr. Osztroluczky Miklós
Dr. Csoknyai Tamás

**Európai Unió 5. Kutatásfejlesztési és Demonstrációs Keretprogram
Contract NNE5-2001-923**

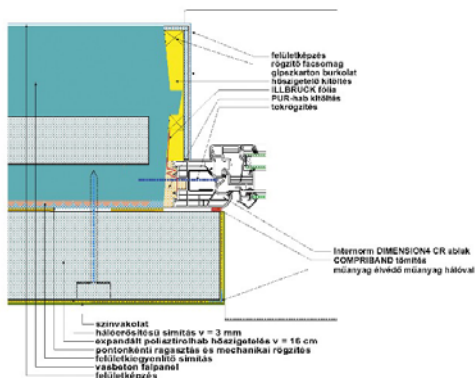
5. ábra
Részletrajz az ablakok beépítésével

Ennek ellenére a költségek mérséklése miatt az északi oldalra kettős üvegezésű ablakokat kellett tervezni (a teljes ablakra vonatkozó átlagos hőátbocsátási tényező: $U_w = 1,4 \text{ W/m}^2\text{K}$). A déli oldalon a nyári hővédelem tekintetében egy hármas üvegezésű ablak (5. ábra) bizonyult optimálisnak, melynél a mozgatható lamellás árnyékoló a külső üvegréteg mögött van (a teljes ablakra vonatkozó hőátbocsátási tényező: $U_w = 1,0 \text{ W/m}^2\text{K}$).

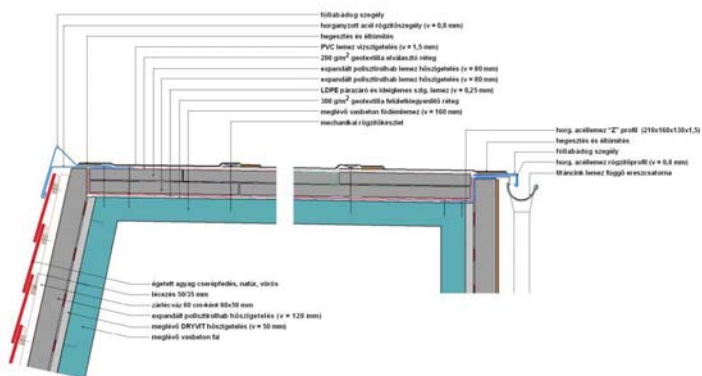
20. ábra

Liftgépházak szigetelése (részletrajz)

Az lejtésben kialakított tetőszerkezetű liftgépházak eredeti tetőszigetelésének elbontása után LDPE fólia párazáró réteget, 2x8 cm vastagságú expandált polisztirolhab lemez hőszigetelést, ezek felett pedig mechanikai rögzítésű PVC-P lemezszigetelést építettek be (20. és 21. ábrák). A tetők eresz- és párkányszegélyezése fóliabádog lemezből készült.

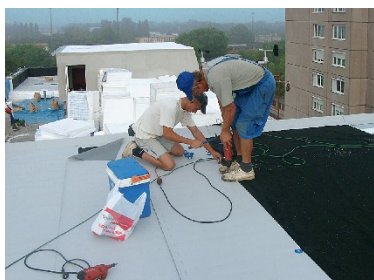
21. ábra

Liftgépházak mechanikai rögzítésű csapadékvíz-szigetelése

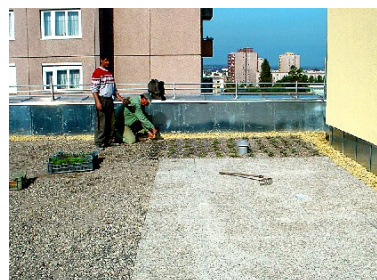
23. ábra

Palántázás

A csapadékvíz-szigetelés felett a szokványostól eltérő, de máshol már bevált rétegrendje épült fel: a csapadékvíz-szigetelést is védő aprítéktáblák felett geotextília terítés, majd finom szemszerkezetű, változó vastagságú kazánsalak drénréteg képezi a durva homokba ágyazott lapburkolat és az ültetőközeg aljzatát. A négyféle, gondozást nem igénylő növény palántázással került az ültetőközegbe (23. ábra).

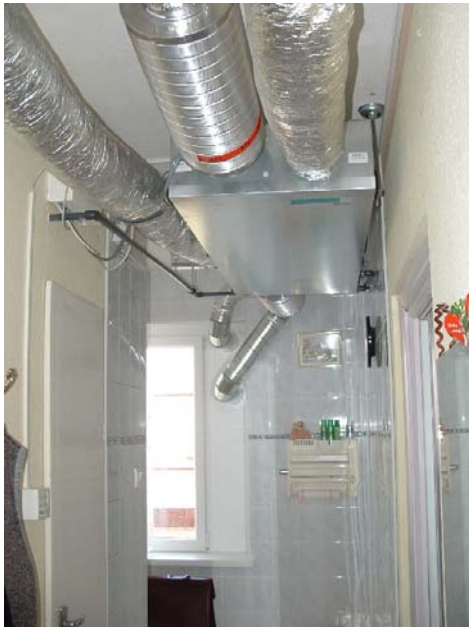
28. ábra

A hővisszanyerő egység eltakarás előtt az előszobában

A levegő be- és kivezetése a csökkentett méretű konyhaablakok melletti homlokzatsávban történik (28. ábra). A lakók 100 és $180 \text{ m}^3/\text{h}$ között szabályozhatják a szállított frisslevegő mennyiségét. A légtechnikai rendszer tervezésének fő problémái a zajvédelem, a fagyvédelem, a beszívási és a kivezetési pont közötti rövidzár elkerülése, valamint a szükséges légmennyiség meghatározása voltak. Az ilyen típusú rendszer, bár Németországban már kiérleltnek számít, Magyarországon még gyakorlatilag ismeretlen, ezért ez volt a tervezés legtöbb vitára okot adó pontja.

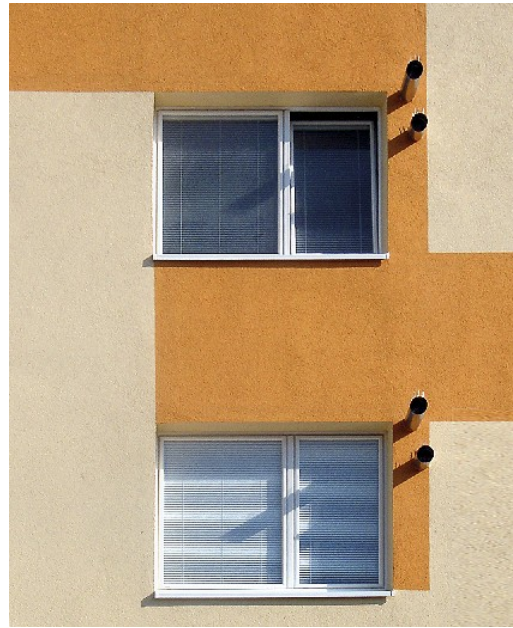
29. ábra

Lakásonkénti szellőzőcsövek a déli homlokzaton

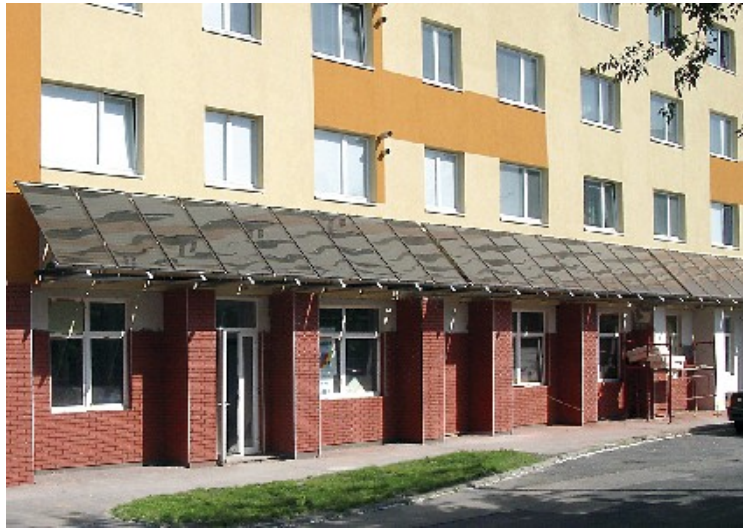
30. ábra
A napkollektoros előtető

Külön takarékosági intézkedések nélkül a HMV energiafelhasználás mintegy kétszerese lenne a fűtési energiafelhasználásnak. Ezért víztakarékos zuhanyfejeket és csapkifolyó elemeket szereltünk fel valamennyi lakásban. A HMV-hez szükséges hőenergia mintegy felét 72 m² síkkollektor szolgáltatja. Mivel a kollektormező a földszinti előtetőre van szerelve, kettős funkciót lát el: az energiatermelés mellett biztosítja a földszinti üzletek nyári árnyékolását.
