Extenzív zöldtető kialakítása a régi lapos tető teljes felújításával

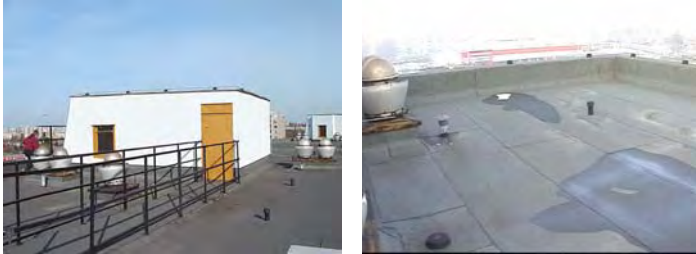
A lapos tető állapota a felújítás előtt

Az átalakítás során az eredetileg egyhéjú, egyenes rétegrendű nem járható, alulhőszigetelt lapos tető szigetelő rétegeit elbontották az előregyártott vasbeton födémpanelek felső síkjáig.

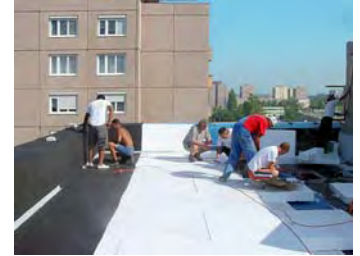
Az AUSTROTHERM hőszigetelő táblák fektetése

A tetőszigetelés elbontása után új párazáró réteg, hő-, és csapadékvíz szigetelés készült.

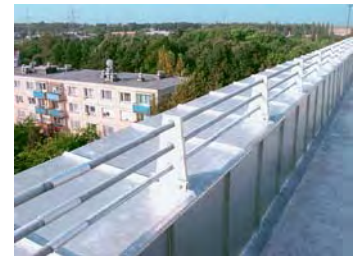
A mellvédfalak titáncink lemez burkolata

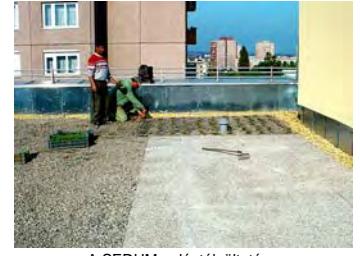
A SEDUM palánták ültetése

Ezután kerülhetett kialakításra a legfelső réteget képező pihenő terület, és a palánták elhelyezése.

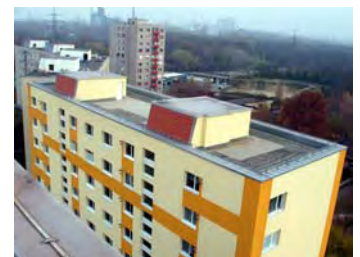
A felújított tető madártávlatból
